## **TESIS**

**“EVALUACIÓN DE DAÑOS POR TERMITAS EN LA PLANTACIÓN DE  
*Simarouba amara* “marupa” PARCELA 1. CIEFOR. LORETO. 2019”**

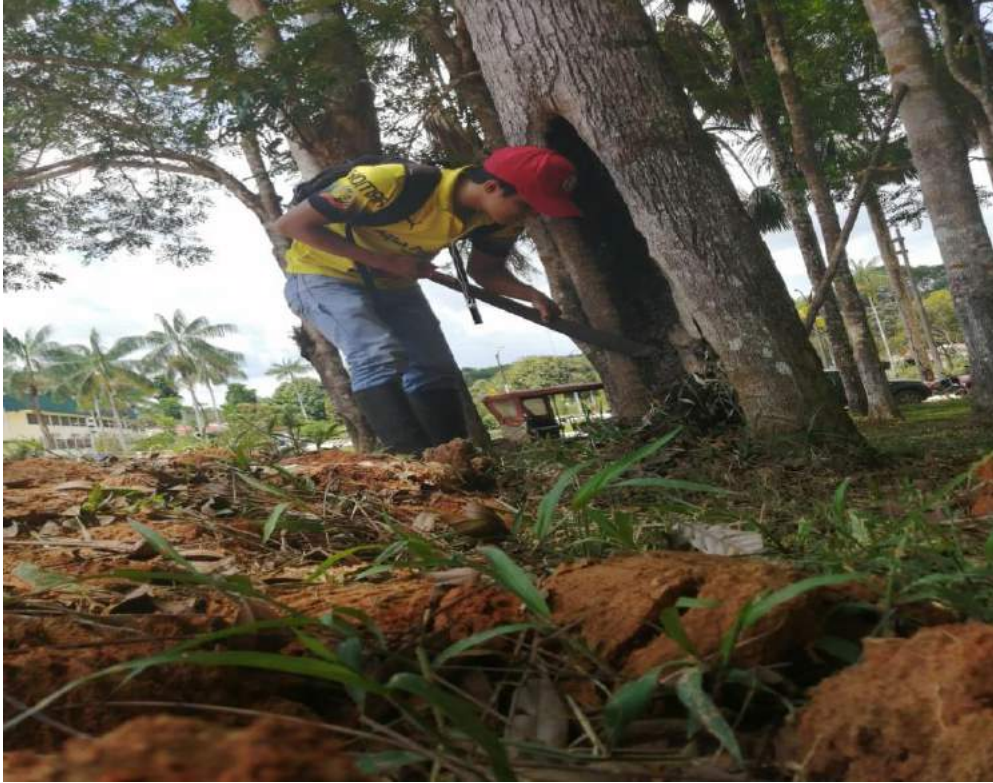
**Fig. 8: Tesista evaluando herida y nido de Termitas**

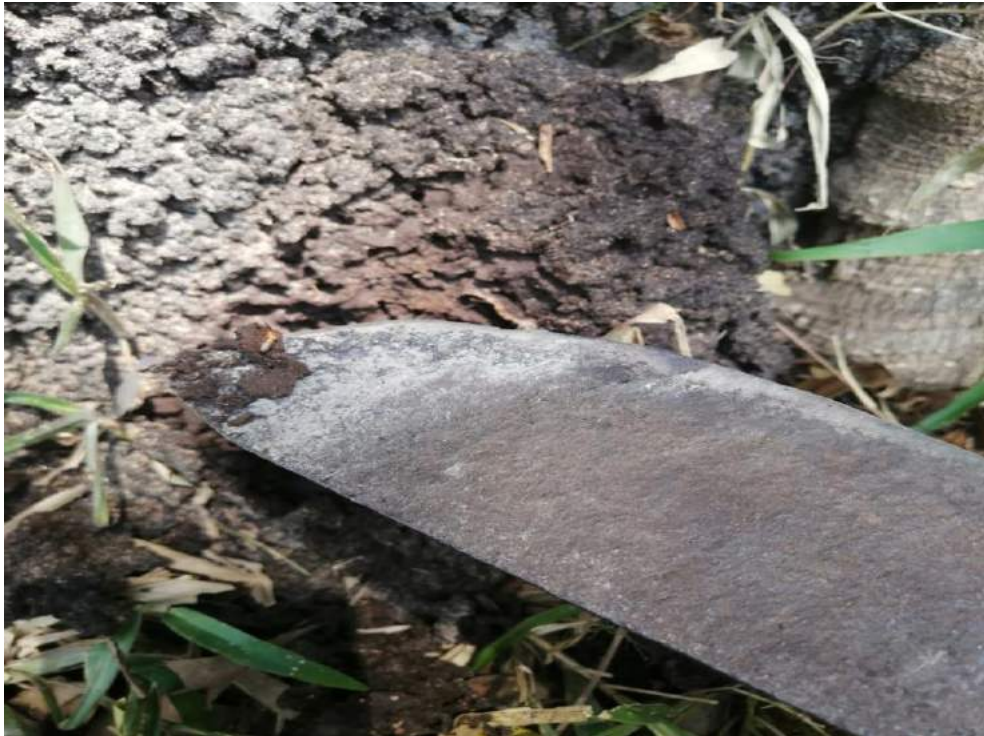
**Fig. 9: Nido de Termitas con individuos presentes**

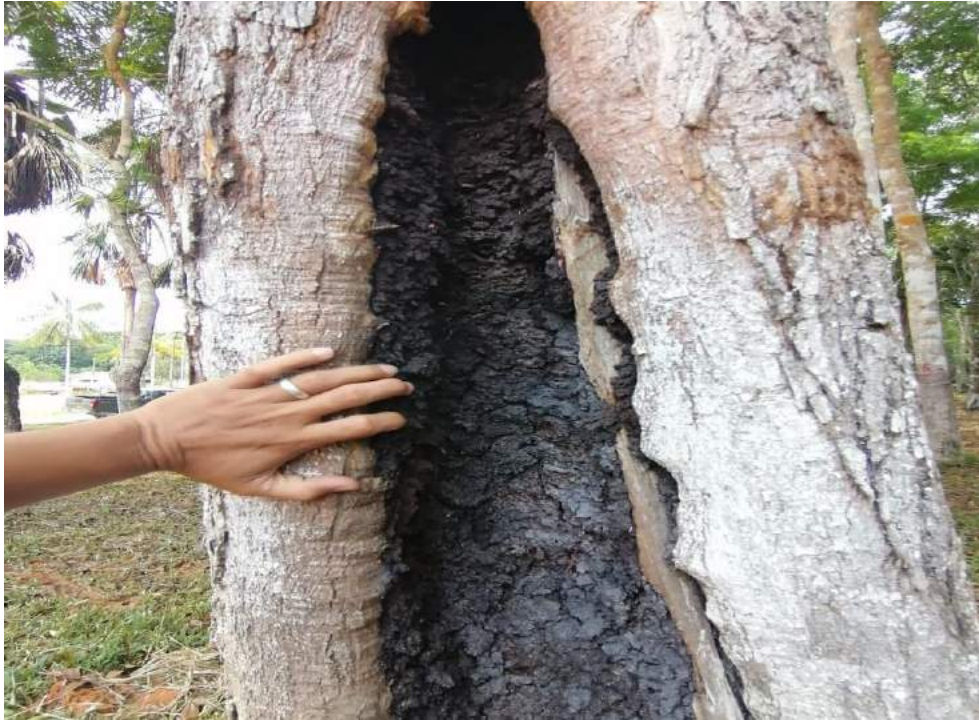
**Fig. 10: Nido de Termita en herida grande en el fuste de un arbol**

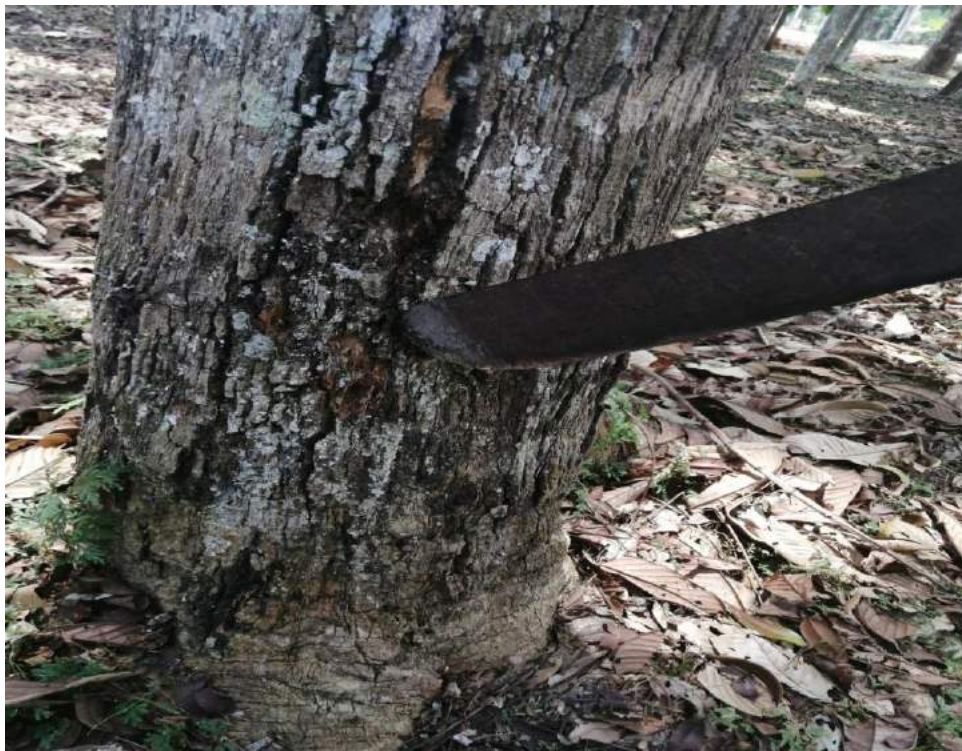
**Fig. 11: Daño causado por termitas en el pie de un arbol de Marupa**

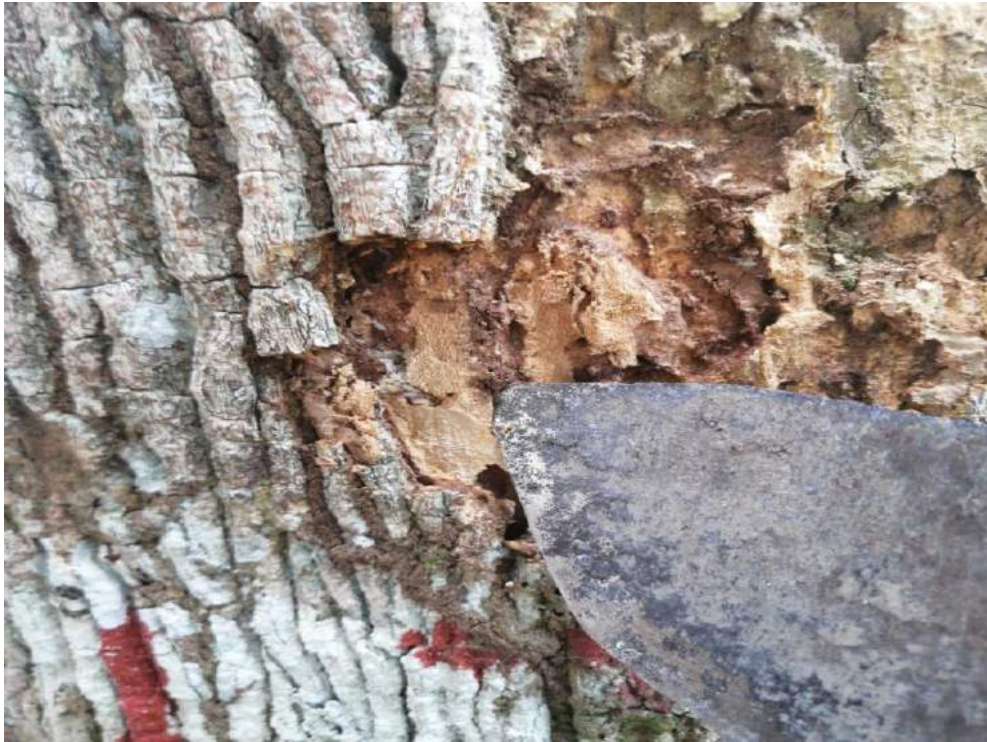
**Fig. 12: Daño con orificios en el tallo causados por Termitas**

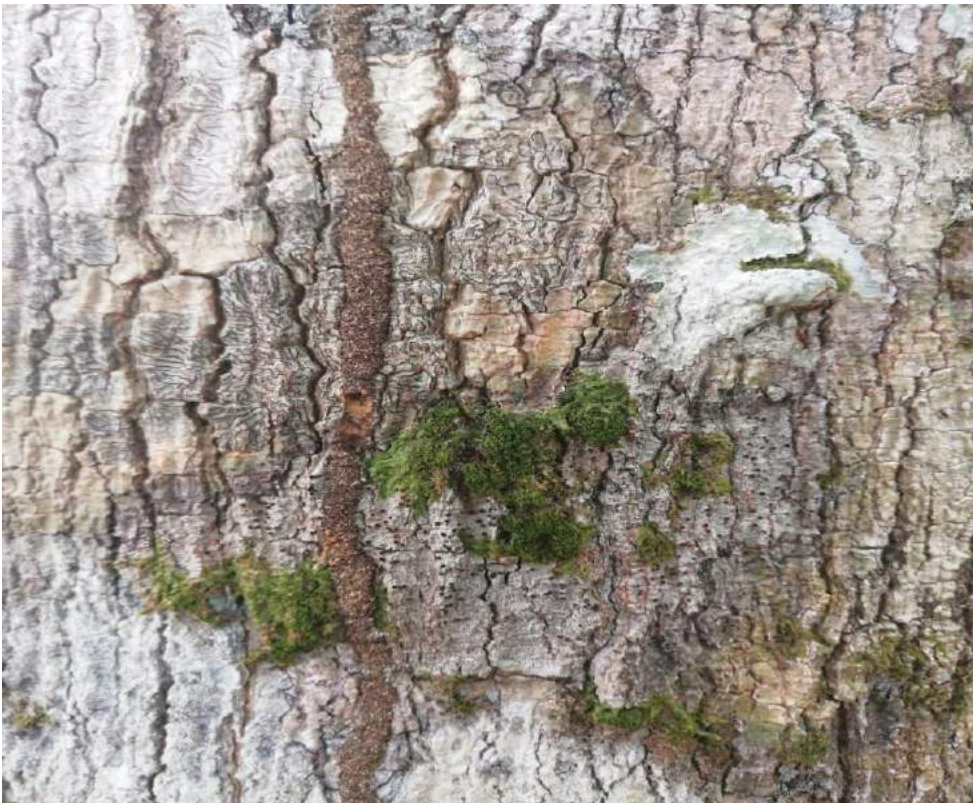
**Fig. 13: Sendero de Termitas en el tallo de un árbol de Marupa**

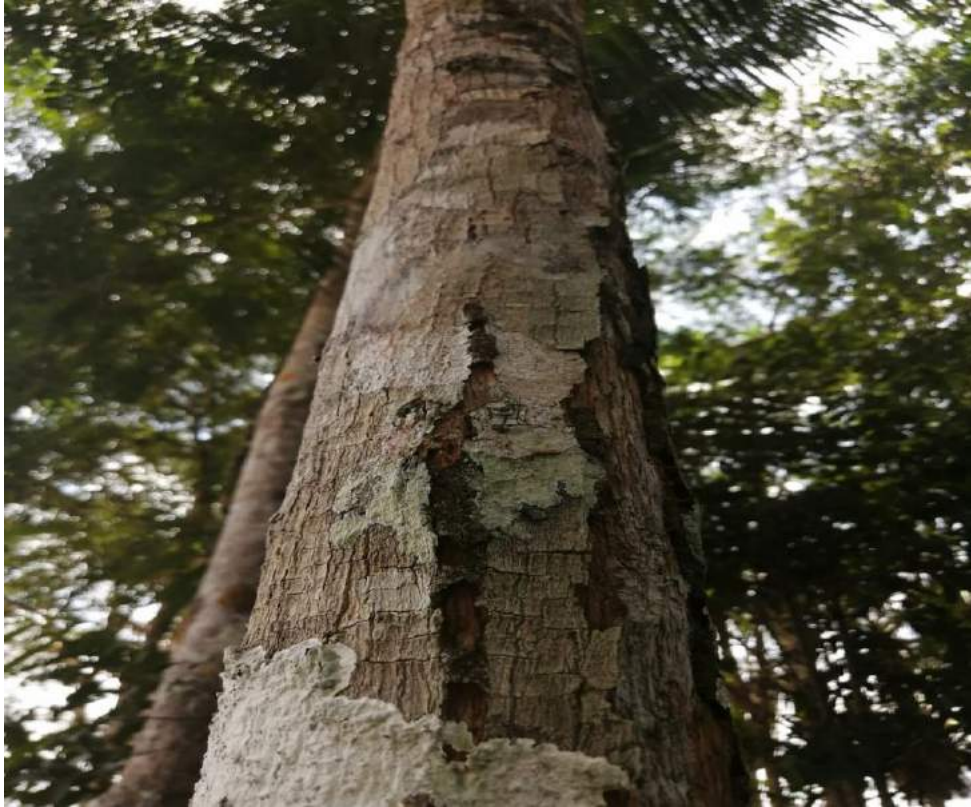
**Fig. 14: Agrietamiento en la corteza causado por el ataque de Termitas**

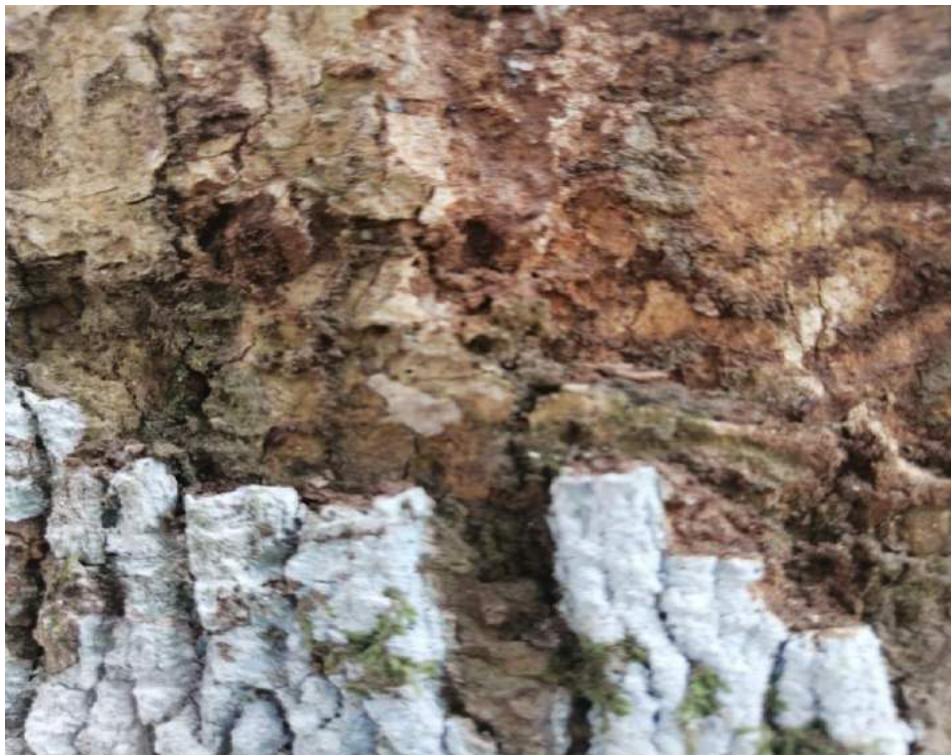
**Fig. 15: Orificio de entrada en el tallo de un árbol de Marupa**
