FACULTAD DE CIENCIAS FORESTALES
ESCUELA PROFESIONAL DE INGENIERÍA FORESTAL

**“APLICACIÓN DEL DIAGRAMA DE ISHIKAWA PARA DETERMINAR EL
ORIGEN DEL DESCALIBRADO DE ESPESORES DE LA PRIMERA
TRANSFORMACIÓN DE LA MADERA, IQUITOS, LORETO 2022”**

2023

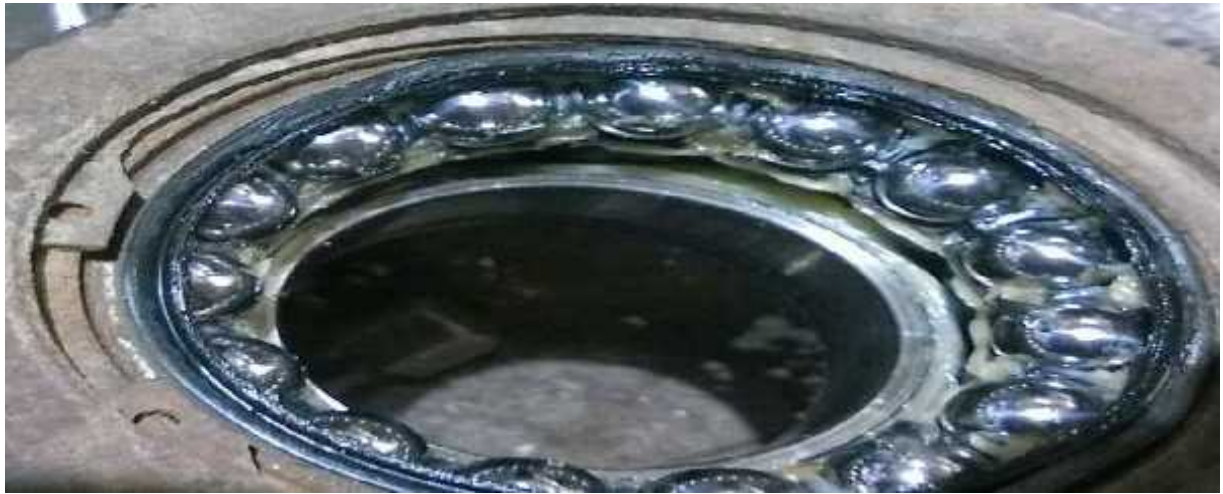
Figura 02. Rodajes de volantes deteriorados

- Los rodajes de volantes con vías en mal estado, los volantes al girar presentaban ligero zigzaguo producto del desgaste de las vías de los rodajes, lo que origina descalibrado de las piezas.

deteriorados gastados por el uso y no haber sido cambiados a tiempo siendo necesario el cambio de estos rodajes, consideramos que esto se debe a la falta de un programa de mantenimiento programada para un año de trabajo.

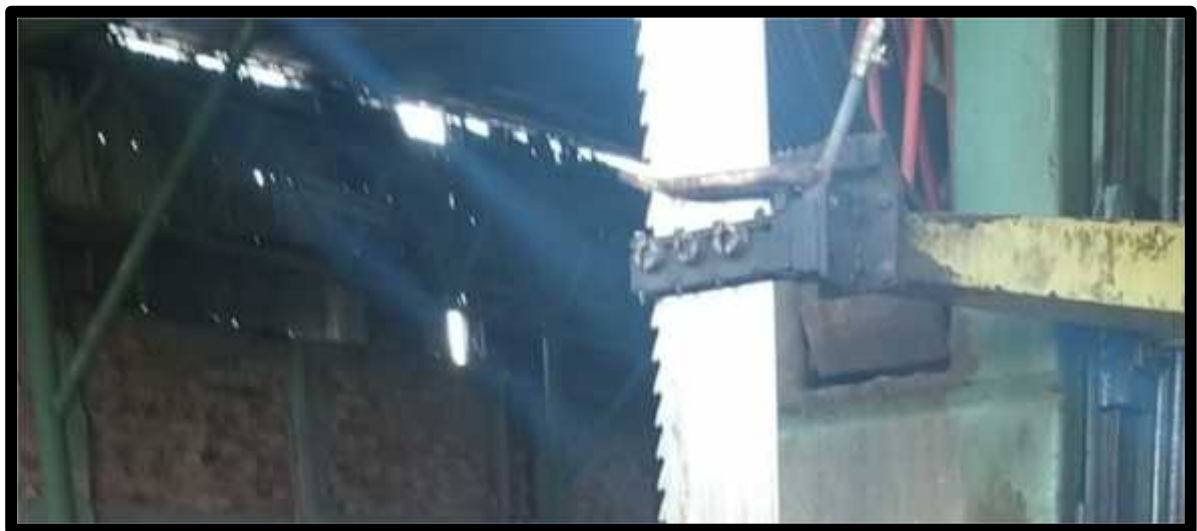
Figura 03. Guías de volantes desajustadas

- Guías de subida y bajada desajustadas lo que origina corte de piezas con descalibrados y ondulaciones importantes.

Se ha constatado que las guías de subida y bajada presentaron desgaste lo que origina alta vibración así mismo la sierra cinta presenta un ancho de 8 pulgadas, siendo estas nuevas y de poco uso, hay que tomar en cuenta que también contribuye el utilizar cintas de menor ancho que el ancho de volante.

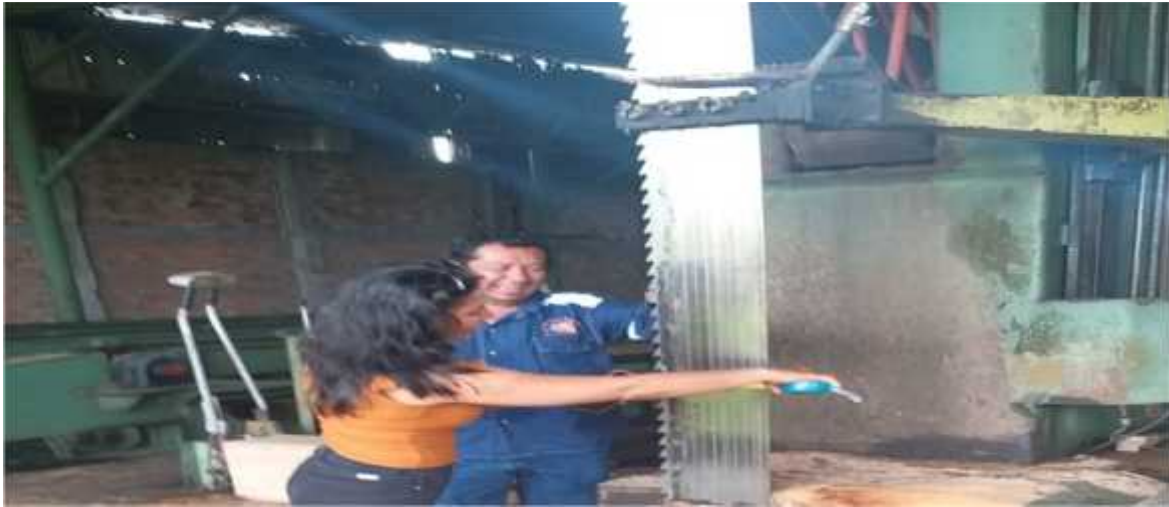
Figura 04. Cinta de sierra de 8 pulgadas en buen estado

- Sierra en buen estado (volante pulgadas con sierras de 8 pulgadas)
